proiect de hotărâre privind aprobarea efectuării „Lucrărilor de reparații la DC 210 Potoci", pe domeniul public al orașului Bicaz, prin sponsorizare

NOTĂ DE CONSTATRE din data de 25.03.2026
cu privire la starea tehnică a drumului DC 210 (DN15- sat Potoci, Staţiunea de Cercetări Biologice)

REPARAȚII DRUM DC210

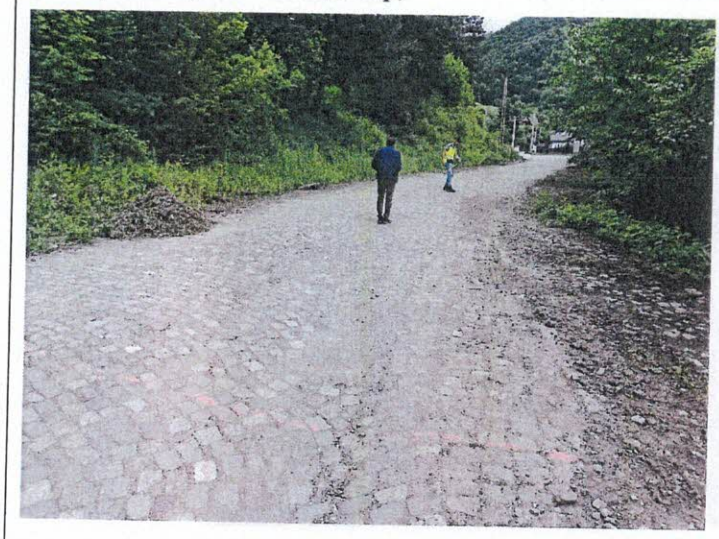
În urma inspectării amplasamentului au fost identificate degradări ale părții carosabile, constând în tasări, deformări, cedări locale și alte defecte specifice exploatării, care impun executarea unor lucrări de reparații locale.

Total estimat suprafață afectată: 1.966,00 mp.

Lucrările propuse urmăresc refacerea sectoarelor afectate prin executarea intervențiilor necesare, astfel încât structura rutieră să fie readusă la parametrii normali de exploatare și să fie prelungită durata de serviciu a drumului.

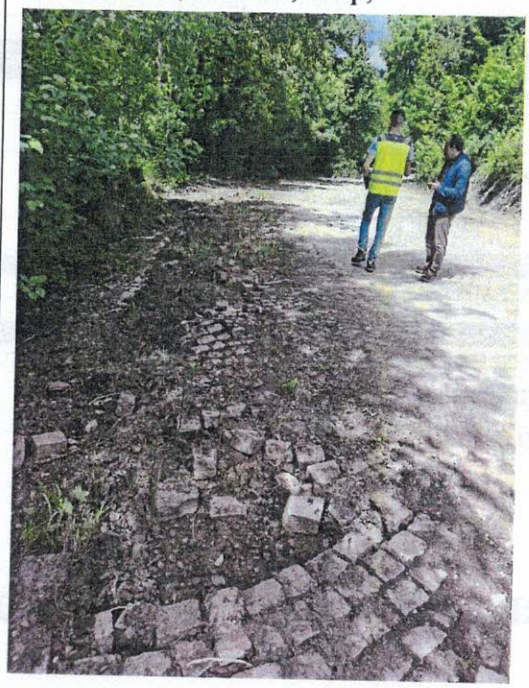
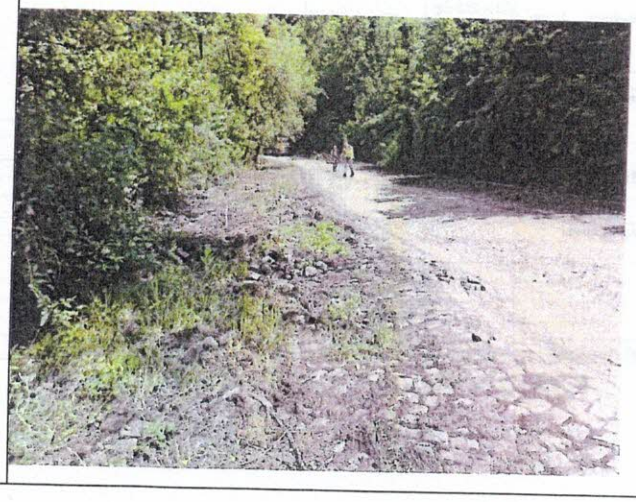
Nr. Crt.	Zona/ Referință foto
1	***S2 - Zone cu cedari locale mai putin profunde/degradari limitate (gropi, tasari superficiale, fisuri extinse local)*** • Decapare structură existentă; • Excavare h = 30 cm; • Strat fundație din piatră spartă h = 30 cm; • Reamenajare piatră cubică. **Dimensiuni** S= 3,00mx2,00m = 6,00mp; 
2	***S2 - Zone cu cedari locale mai putin profunde/degradari limitate (gropi, tasari superficiale, fisuri extinse local)*** • Decapare structură existentă; • Excavare h = 30 cm; • Strat fundație din piatră spartă h = 30 cm; • Reamenajare piatră cubică. **Dimensiuni** S= 40,00mx4,00m = 160,00mp;
